**Ладейщикова Елена Робертовна,**  
*заместитель директора*  
*Архитектурно-этнографического*  
*музея «Тальцы» по архитектуре и развитию,*  
*г. Иркутск.*  
*E-mail:er.lad410@gmail.com*

## **РЕСТАВРАЦИЯ ДОМА ДЕКАБРИСТА С.П. ТРУБЕЦКОГО 1965–1970-Х ГОДОВ**

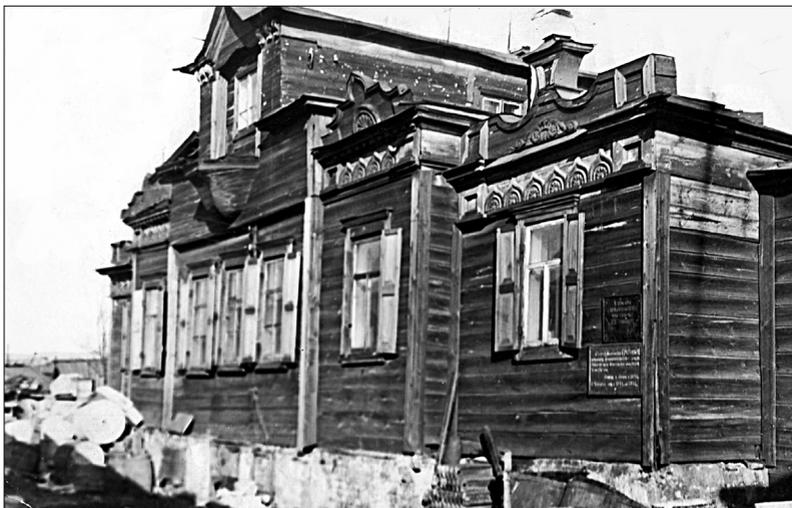
**Ил. 1. Фото 1958 г. — облик дома до начала реставрационных работ**

Ко времени начала реставрационных работ памятник находился в тяжелейшем техническом состоянии (ил. 1), был значительно и неоднократно перестроен. В ходе многочисленных ремонтов советского времени был упрощен некогда пышный декор лицевого фасада, утрачен эркер [3], изменены очертания оконных проемов, заменены наличники и пр., а при приспособлении под жилые квартиры — выгорожены дополнительные помещения, устроены новые входы (ил. 2).

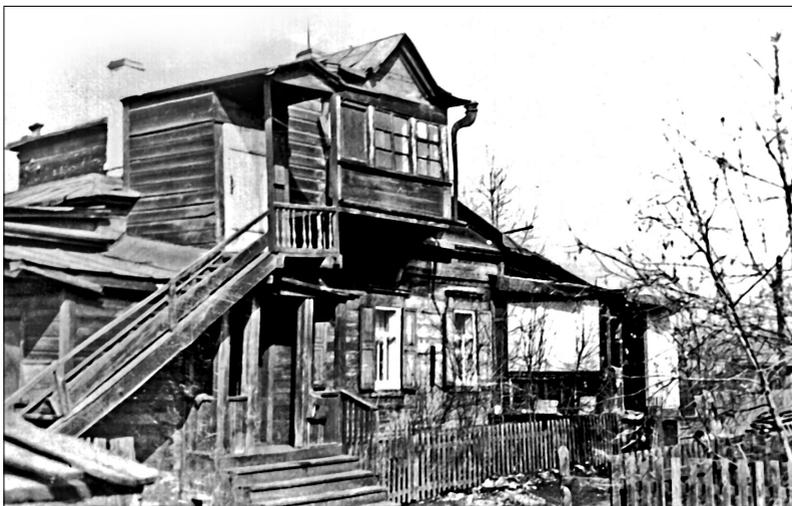
Дом Трубецких (Иркутск, Дзержинского, 64)  
Вид со двора. Со снимка до 1965 г.

**Ил. 2. Фото конца 1950 – начала 1960-х гг. Фото передано автору Е.А. Ячменевым. Подписано рукой Е.А. Ячменева**

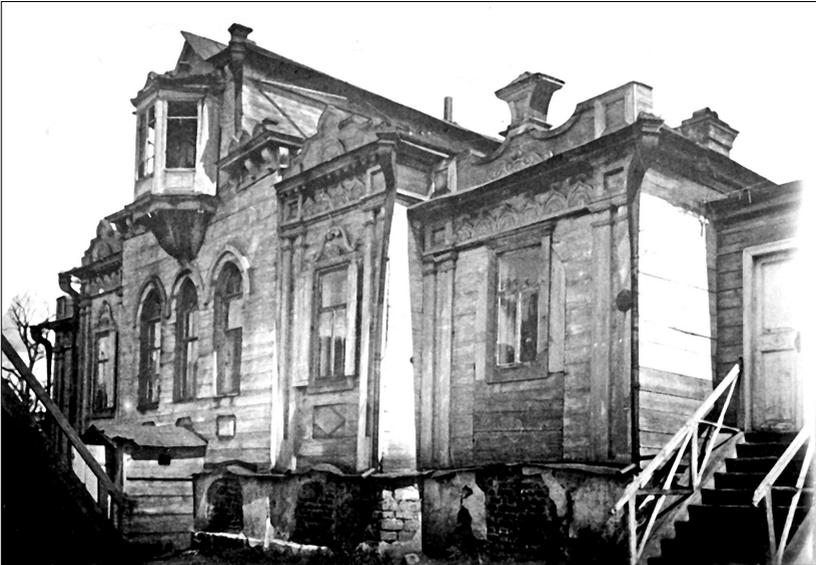
***Ил. 4. Фото начала XX в.  
Наиболее ранняя из известных фотографий***

К сожалению, не удалось обнаружить ни Пояснительную записку, ни Журнал авторского надзора, раскрывающие логику рассуждения автора проекта при принятии того или иного решения. Кроме того, неясно, была ли известна Оранской фотография начала XX в., на которой запечатлен облик дома до ремонтов советского времени с еще сохранявшимся, но уже ветхим декором (ил. 4). Мнения современников событий на этот счет диаметрально расходятся: одни утверждают, что нет, другие — что да, третьи говорят, что был известен рисунок с этой фотографии, некоторые утверждают, что фотография появилась уже в конце работ, когда было поздно что-либо менять.

саде и т. п.). Поскольку в проекте реставрации не было предусмотрено восстановление ни одного из утраченных к тому времени декоративных элементов фасада, а некоторые из сохранившихся воспроизведены в искаженном виде, можно сделать вывод, что Галина Геннадьевна при разработке проекта не учитывала эту фотографию и, скорее всего, она ей была неизвестна.

Интересно, что Оранская оставила открытой и кладку цоколя. Изначально он был оштукатурен снаружи, как того требовали каноны стиля. На фотографии начала XX в. можно видеть сохранявшиеся к тому времени фрагменты штукатурки. Однако к 1950-м гг. штукатурка была почти полностью сбита. Во время реставрации 1966–1970-х гг. кладка частично поновлялась, но штукатурка не была восстановлена.

P.S. В период 2007–2011 гг. проводилась вторая реставрация дома Трубецкого, в результате которой был восстановлен облик, запечатленный на фотографии начала XX в. (ил. 4) [8]. В процес­се разработки научно-проектной документации было проведено инженерное исследование, которое позволило выявить этап­ность строительства и характер перестроек. Согласно этим дан­ным, здание было выстроено в 1844–1850 гг. и первоначально не имело ни каменного цоколя, ни мезонина. Далее, в 1850-х гг. была проведена масштабная реконструкция, в результате которой по­явились цоколь, мезонин, окончательно сложилась планировоч­ная структура. В дореволюционный период неоднократно про­водились ремонтные работы с более мелкими изменениями [9].

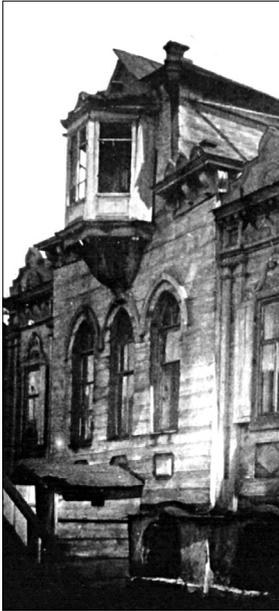
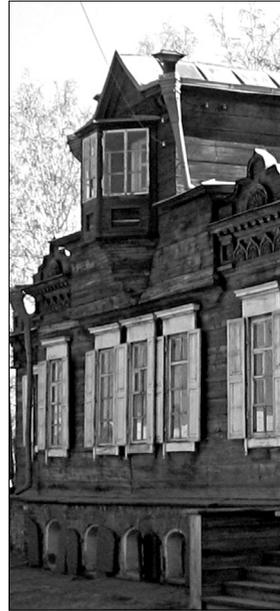
Ил. 5

**Фрагмент фото начала XX в.**

**Фото 2005 г.**

И еще один важнейший элемент, восстановленный с отклонением от первоначальной формы, — эркер в уровне мезонина. Оранская восстановила его трехгранным, хотя первоначально эркер был пятигранным. К началу реставрации сам эркер уже отсутствовал, но сохранилась трехгранная опорная корзина, получившая эту форму уже в советское время.

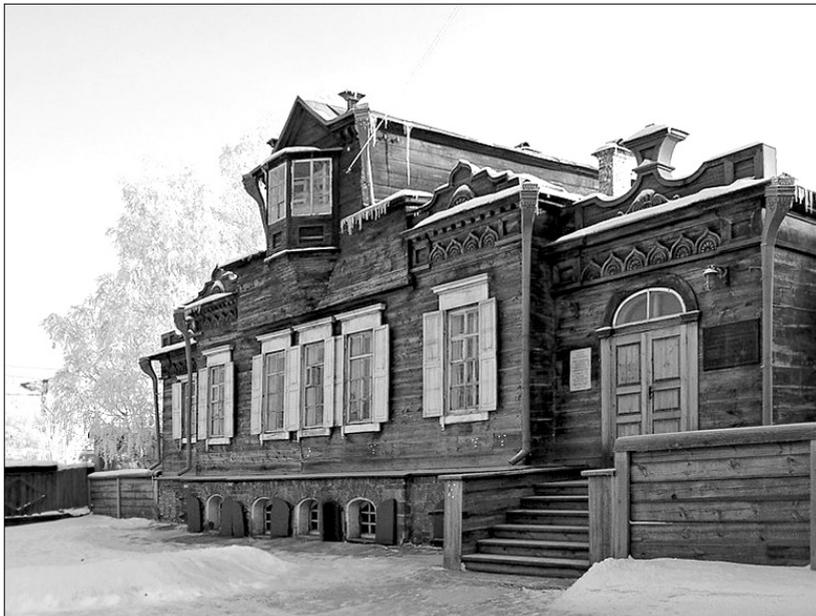
**Ил. 6. Облик дома после реставрации 1965–1970-х гг.**

Галина Геннадьевна сохранила некоторые даже такие, казалось бы, очевидные для профессионала нелогичности, как, например, обрезанный до уровня мезонина центральный ризалит на главном фасаде. На доме Трубецкого ризалит — «ложный» и конструктивно выполнен чуть большим (по сравнению с боковыми частями фасада) выносом обшивки. При ремонте, произведенном в советское время (до 1950-х гг.), когда перекладывалась часть лицевого фасада и переделывались центральные окна основного этажа, часть ризалита в этом уровне была разобрана. После ремонта обшивку восстановили, но без прежнего выноса (ил. 5). Оранская сохранила этот искаженный «обрезанный» ризалит, хотя воспроизвести его на всю высоту фасада было технически просто и логично. В дальнейшем именно это решение вызывало множество вопросов и критики со стороны профессионалов. Однако, возможно, что в тех условиях это решение было наиболее целесообразным, поскольку оно предопределяло и закладывало необходимость реставрации этой части фасада в дальнейшем, с воссозданием всех утраченных элементов: формы и обрамления центральных окон, фланкирующих пилястр и пр. (ил. 6).

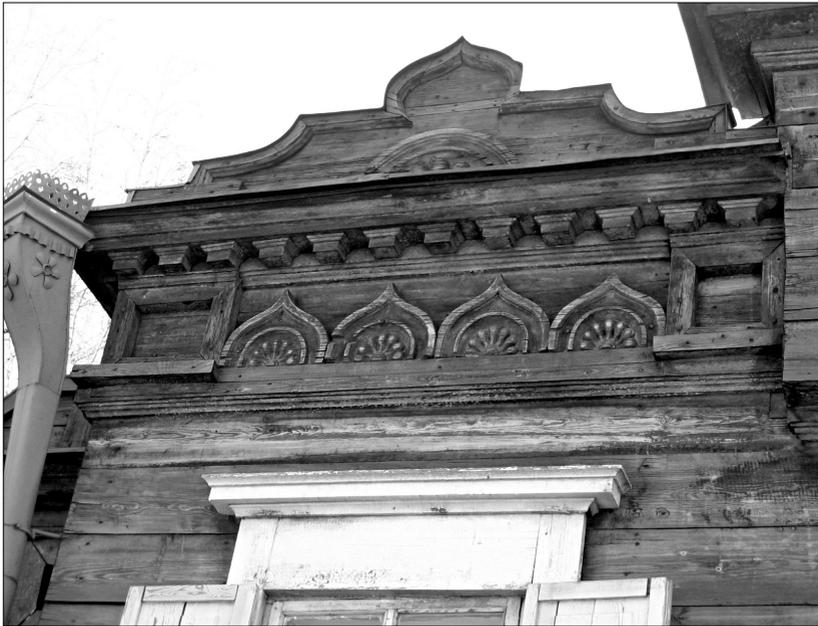
***Ил. 7. Фрагмент главного фасада — венчающий фриз с пальметтами и килевидными арочками, фигурное венчание в уровне кровли***

С особой тщательностью были отреставрированы завершая в уровне кровли и уникальные элементы фасадного декора в уровне фриза — резные объемные пальметты [7], помещенные в килевидные арочки (ил. 7). В данном случае интересно органичное соединение классицистических по происхождению пальметт и характерных для национального стиля килевидных арочек. К сожалению, в проекте не было предусмотрено воссоздание утраченных к тому времени сдвоенных пилястр, членивших главный фасад. Без таких важнейших элементов, как пилястры и центральный ризалит, нарушалась первоначальная композиционная логика построения фасада. Но при этом отреставрированный Г.Г. Оранской дом Трубецкого, пусть даже и с частично восстановленным декором, производил очень благоприятное впечатление,
